## EVALUASI KINERJA BANGUNAN GEDUNG REKTORAT UNIVERSITAS YAPIS PAPUA AKIBAT PENGARUH GEMPA DI JAYAPURA

Gedung Rektorat Universitas Yapis Papua untuk di evaluasi pada penelitian ini karena Gedung tersebut berfungsi sebagai Gedung publik yang digunakan untuk kantor dan Perkuliahan. Gedung ini terdiri dari 7 tingkat. Ketika terjadi gempa bumi pada 09 Pebruari 2023, gedung ini

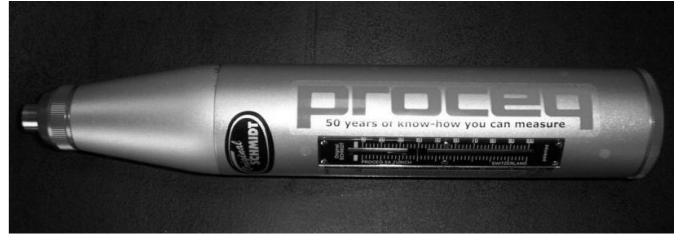
Gambar 3. Schmidt Rebound Hammer type N/NR

Pengujian mutu beton di lapangan pada bangunan Gedung Rektorat Universitas Yapis Papua dilakukan dengan menggunakan alat Concrete Hammer Test (Schmidt Rebound Hammer type: N/NR Kapasitas 10 - 70 MPa). Pengujian ini dilakukan untuk mengetahui kondisi kekuatan beton

secara tidak merusak struktur (Non-Destructive test). Anggraeini (2013), menyatakan bahwa pengujian tidak merusak adalah aktivitas pengujian atau inspeksi terhadap suatu benda/material untuk mengetahui adanya cacat, retak atau discontinuity lain tanpa merusak benda yang kita uji. Pengujian cara non destructive dilakukan tanpa merusak benda uji, pelaksanaannya dapat dilakukan ditempat kerja (insitu), hasilnya berupa data kekuatan beton yang bersifat perkiraan. Bentuk alat Schmidt Rebound Hammer dapat dilihat pada Gambar 1.

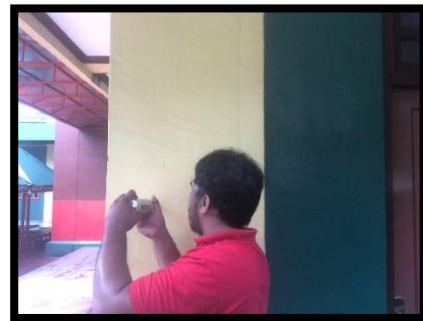
Prosedur pengujian Hammer dilakukan dengan meletakkan Hammer tegak lurus terhadap permukaan beton, seperti yang diilustrasikan pada Gambar 2. Plunger ditekan dengan penambahan beban secara bertahap hingga mencapai tumbukan. Pembacaan skala rebound diambil dari grafik yang terdapat pada alat pengujian Hammer

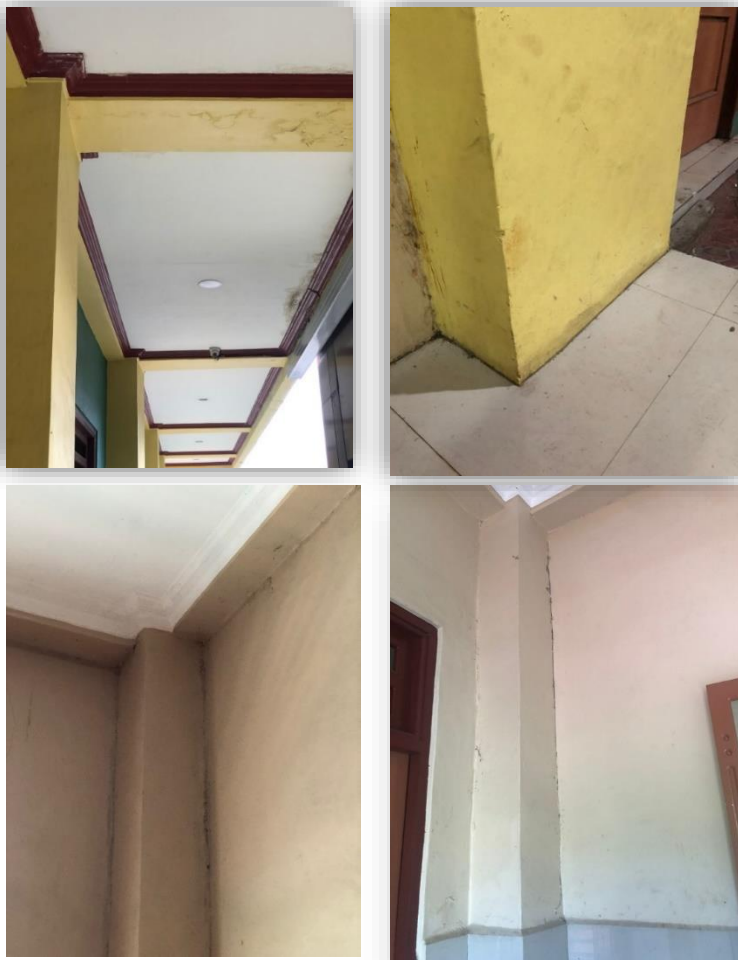
Untuk Bagian struktur dan Konstruksi dari hasil tinjauan pada umumnya masih baik. Tinjauan secara langsung yang dilakukan pada bagian elemen struktur bangunan, hanya beberapa bagian elemen struktur pada kolom lantai dasar, balok lantai I dan balok lantai II. Dari hasil investigasi tidak ditemukan kerusakan pada kolom, balok dan plat lantai.

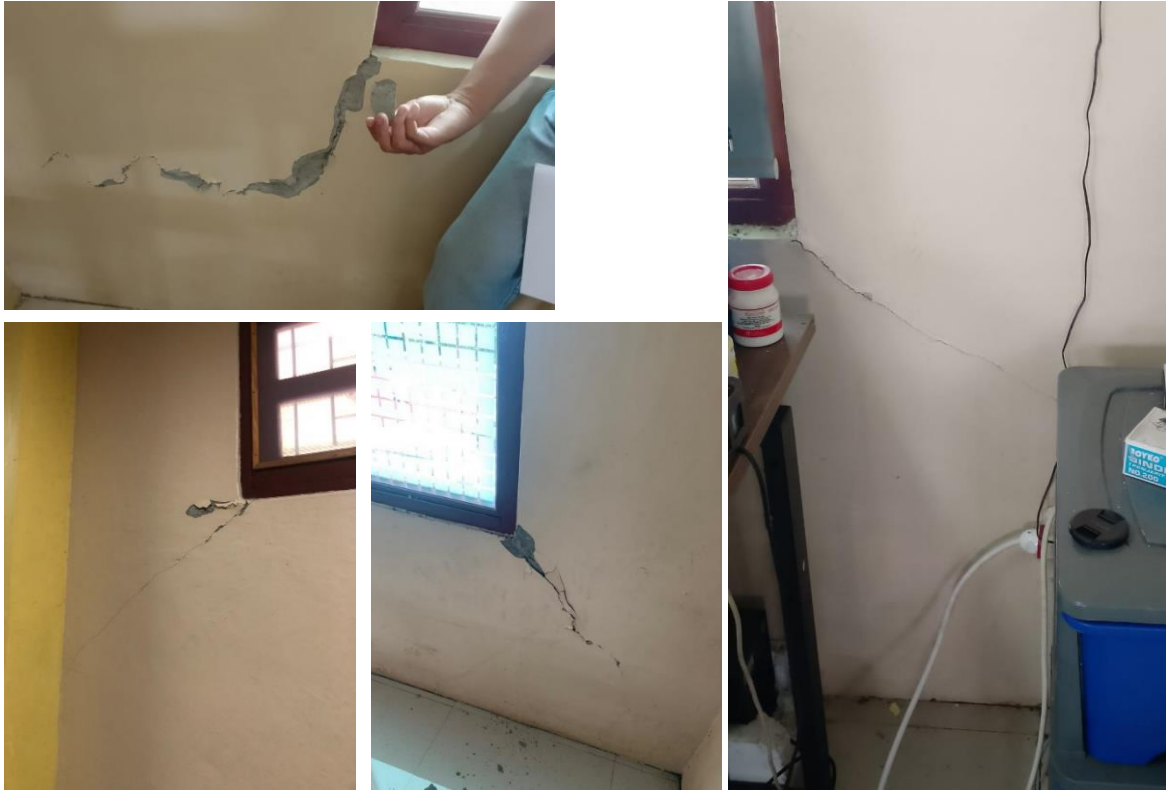
Permasalahan yang terjadi pada bangunan Gedung Rektorat Universitas Yapis Papua adalah pada elemen non-struktural. Hasil tinjauan lapangan terhadap elemen non-struktural pada bagian dinding bangunan terbuat dari bata tala. Beberapa bagian dinding penyekat ruangan dan dinding luar ruangan ada yang retak. Retakan terjadi berupa retak pada dinding bata dan lepas ikatan antara dinding bata dengan elemen struktur kolom dan balok di atasnya. Hal ini kemungkinan terjadi akibat tidak ada penghubung geser antara dinding dengan kolom. Kemungkinan lain juga akibat luasnya area dinding tersebut yang tidak dipisahkan oleh kolom praktis atau balok lantai. Hal ini menyebabkan dinding retak saat terjadi gempa bumi. Pada beberapa bagian plafon juga mengalami kerusakan. Ada beberapa bagian list plafon yang lepas dan jatuh. Namun ada beberapa bagian struktural dan non struktural bangunan tersebut tidak dapat dilihat secara langsung karena ditutup dengan elemen non struktural yang berfungsi sebagai bagian arsitektural bangunan.

1. Kerusakan yang terjadi akibat gempa pada bangunan gedung tersebut tergolong dalam kategori kerusakan ringan.

2. Bangunan tersebut tidak mengalami kerusakan pada bagian struktural namun ada kerusakan pada bagian non struktural yang masih bisa diperbaiki sehingga bias kembali baik seperti semula.

Untuk perbaikan pada elemen non struktural seperti pada dinding hanya bersifat perbaikan ringan berupa plester ulang dan menggunakan angker pada sambungan dinding dengan kolom atau diberi perkuatan dari luar
