## **PENGARUH MATERIAL PELINGKUP RUANG TERHADAP KEAWETAN KOLEKSI LUKISAN MUSEUM (Studi Kasus: Gedung Galeri 1, Museum Affandi Yogyakarta)**

**Rhodys Ndoen<sup>1</sup>, Albertus Adhipuspa Pranata<sup>2</sup> dan Andi Syifaurrizal<sup>3</sup>**

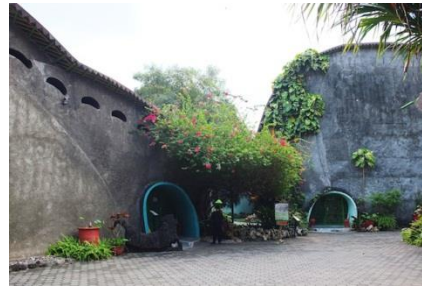
*Gambar 2. Galeri 1 berada pada sisi kiri gambar*

Pada tahun 1962 Affandi selesai membangun galeri 1 dengan luas bangunan 314,6 m<sup>2</sup> sebagai ruang pameran bagi sejumlah hasil karya lukisannya. Bangunan galeri 1 ini kemudian diresmikan oleh Direktur Jenderal Kebudayaan Prof. Ida Bagus Mantra pada tahun 1974.

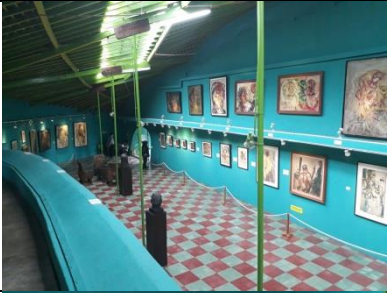
<b>View Dari Balkon</b>

<p>Pada Galeri 1 dapat disaksikan hasil karya affandi yang berupa lukisan dari tahun-tahun awal sehingga terakhir masa hidupnya. Lukisan-lukisan tersebut terdiri atas sketsa-sketsa di atas kanvas. Hasil karya dua buah patung potret diri yang terbuat dari tanah liat dan semen, serta sebuah reproduksi patung karyanya berupa potret diri bersama putrinya Kartika. Sebuah mobil Mitsubishi Galant tahun 1970 adalah mobil kesayangan semasa hidupnya yang telah dimodifikasi sehingga menyerupai bentuk ikan yang terpanjang di dalam ruangan ini pula. selain itu terdapat sepedanya dan sejumlah penghargaan dari pemerintah dalam dan luar negeri.</p>

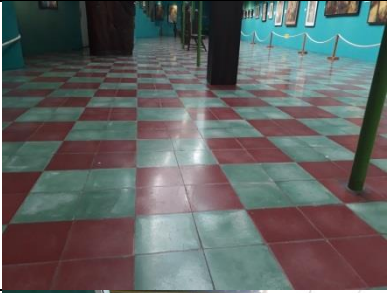
<p>Pelingkup Bawah Lantai</p> <ul style="list-style-type: none"> <li>- Pelingkup bawah atau lantai berupa tegel yang berukuran 20 cm serta disusun dengan</li> <li>- Lantai menggunakan pola grid serta</li> <li>- Warna merah dan biru</li> </ul>

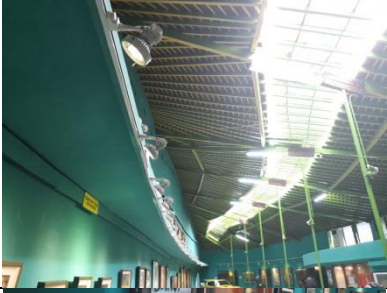
<p>Pelingkup atas (atap)</p> <ul style="list-style-type: none"> <li>- Terdapat pencahayaan alami</li> <li>- Material atap menggunakan sirap serta fiber.</li> </ul>

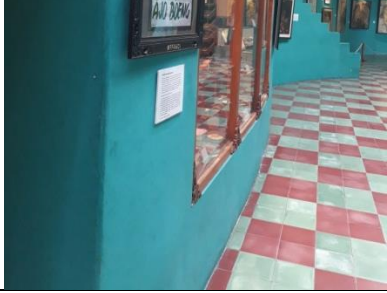
<p>Pelingkup Samping (dinding)</p> <ul style="list-style-type: none"> <li>- Dinding berwarna biru</li> <li>- Menggunakan material bata dan diplester</li> </ul>

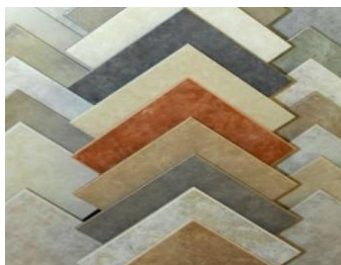
*Gambar 7. Lantai Keramik*

Lantai keramik merupakan jenis bahan lantai yang paling banyak digunakan masyarakat pada saat ini karena sifatnya yang cocok dengan iklim Indonesia. Bahkan warna, corak, ukuran lantai keramik yang ada di pasaran juga beraneka ragam sehingga banyak pilihannya. Pengerjaan lantai keramik relatif murah, sama dengan pemasangan lantai tegel dan lantai teraso. Perawatan lantai keramik pun juga relatif mudah, juga tidak mudah tergores. Jika terkena cairan atau kotoran, cairan atau kotoran tidak akan membekas. Untuk ruang yang terkena air secara langsung, sebaiknya gunakan keramik yang bertekstur kasar agar tidak licin. Sedangkan untuk ruangan yang lain seperti ruangan tamu, ruang tidur, dan ruang keluarga sebaiknya digunakan lantai bertekstur halus. Keramik juga biasanya digunakan untuk dinding kamar mandi dan WC karena sifatnya yang tidak menyerap air dan mudah dibersihkan

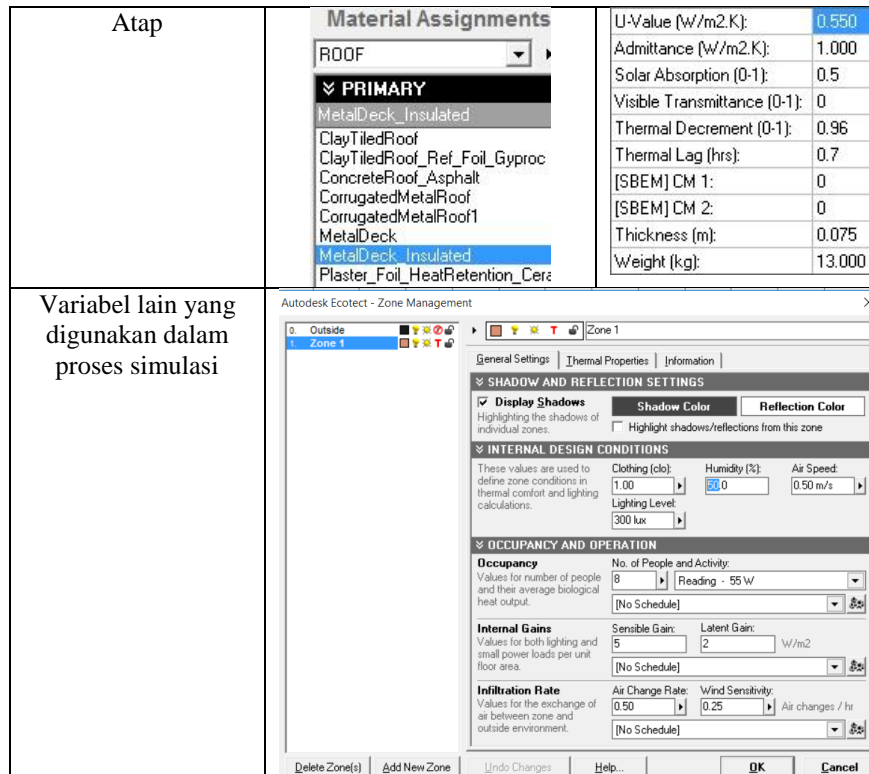
Tabel 4. Jenis material yang digunakan dalam simulasi tahap 2

Dinding	Material Assignments	Properties
	WALL PRIMARY TimberCladMasonry BrickConcBlockPlaster BrickPlaster BrickTimberFrame ConcBlockPlaster ConcBlockRender DoubleBrickCavityPlaster DoubleBrickCavityRender DoubleBrickSolidPlaster FramedPlasterboard FramedTimberPlaster RammedEarth_300mm RammedEarth_500mm ReverseBrickVeneer_R15 ReverseBrickVeneer_R20 TimberCladMasonry	U-Value (W/m2.K): 0.300 Admittance (W/m2.K): 4.960 Solar Absorption (0-1): 0.531 Visible Transmittance (0-1): 0 Thermal Decrement (0-1): 0.35 Thermal Lag (hrs): 5 [SBEM] CM 1: 0 [SBEM] CM 2: 0 Thickness (m): 0.210 Weight (kg): 240.848
Lantai	Material Assignments	Properties
	FLOOR PRIMARY TimberFlr_Suspended ConcFlr_Carpeted_Suspended ConcFlr_Suspended ConcFlr_Tiles_Suspended ConcFlr_Timber_Suspended ConcSlab_Carpeted_OnGround ConcSlab_OnGround ConcSlab_Tiles_OnGround ConcSlab_Timber_OnGround ExposedGround ExternalPaving PoolWater TimberFlr_Suspended TimberFlrCarpeted_Suspended	U-Value (W/m2.K): 2.160 Admittance (W/m2.K): 2.000 Solar Absorption (0-1): 0.597 Visible Transmittance (0-1): 0 Thermal Decrement (0-1): 0.9 Thermal Lag (hrs): 0.7 [SBEM] CM 1: 0 [SBEM] CM 2: 0 Thickness (mm): 0.0 Weight (kg): 0.000
