STUDI PENILAIAN KONDISI KERUSAKAN JALAN DENGAN METODE NILAI *INTERNATIONAL ROUGHNESS INDEX* (IRI) DAN *SURFACE DISTRESS INDEX* (SDI)

Nika Arnita¹, Irianto², Reny Rochmawati³

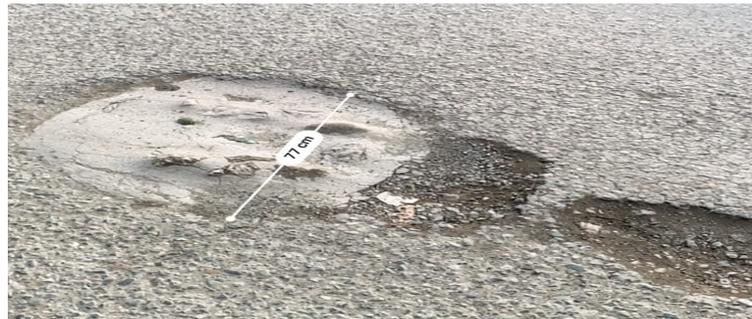
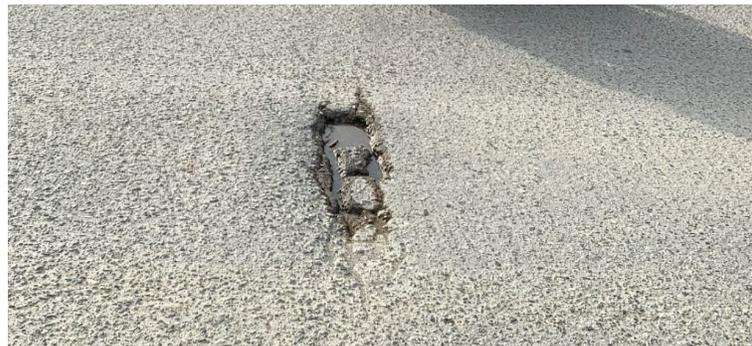
Gambar 2. Kerusakan Jalan Jenis Lubang

Jenis kerusakan ini terjadi dilapangan dengan tingkat kerusakan tergolong pada kategori tinggi dengan kedalaman rata-rata > 50 mm, Kerusakan ini berbentuk seperti mangkok yang dapat menampung dan meresapkan air pada badan jalan. Kerusakan ini terkadang terjadi di dekat retakan, atau di daerah yang drainasenya kurang baik.

- Berbentuk seperti mangkok
- Kedalaman < 12 mm
- Meresapkan air

1. Untuk kerusakan retak:
 - a. Memberikan lapis tambahan dengan LATASIR, BURAS, BURTU, BURDA, LATASTON, dan LATASBUM.
 - b. Melakukan perbaikan drainase,
 - c. Bahu diperlebar atau dipadatkan,
 - d. Celah diisi campuran aspal cair dan pasir.
2. Untuk kerusakan lubang:
 - a. Dibongkar dan dilapis kembali dengan bahan yang sesuai,
 - b. Perbaikan drainase.

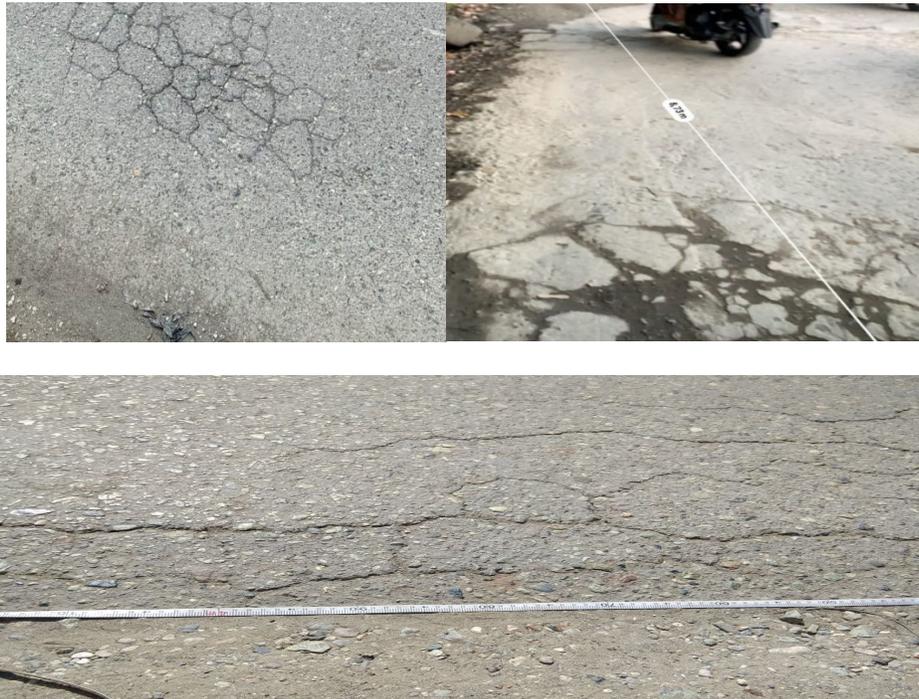
Gambar 3. Retak Samping Jalan (pinggir)

Kerusakan jenis ini berada pada level medium dengan Retak pinggir adalah retak yang sejajar dengan jalur lalu lintas dan juga biasanya berukuran 1 sampai 2 kaki (0,3 – 0,6 m) dari pinggir perkerasan. Ini biasa disebabkan oleh beban lalu lintas atau cuaca yang memperlemah pondasi atas maupun pondasi bawah yang dekat dengan pinggir perkerasan. Diantara area retak pinggir perkerasan juga disebabkan oleh tingkat kualitas tanah yang lunak dan kadang- kadang pondasi yang bergeser.

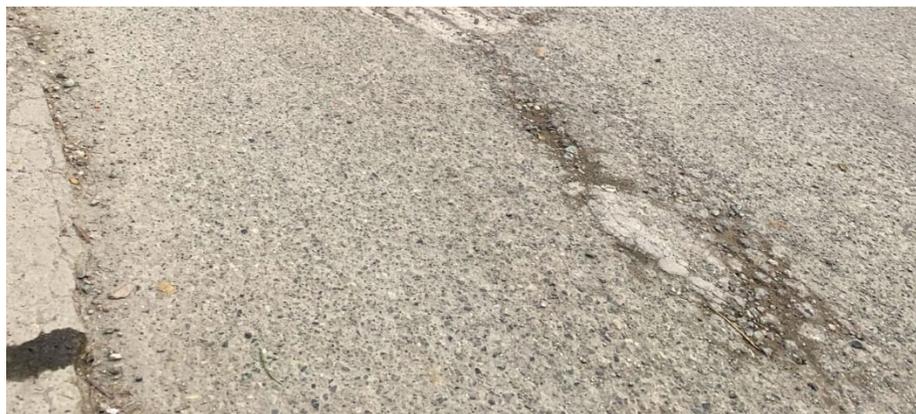
Gambar 4. Jenis kerusakan Pelepasan Butir

Kerusakan pelepasan butir pada ruas jalan Nimbokram-Genyem berada pada level higt dengan ciri pelepasan butiran yang ditandai dengan lepasnya agregat yang diikuti dengan lubang-lubang kecil. Kerusakan Jenis ini biasanya disebabkan lapisan perkerasan yang kehilangan aspal atau tar pengikat dan tercabutnya partikel-partikel agregat. Kerusakan ini menunjukkan salah satu pada aspal pengikat tidak kuat untuk menahan gaya dorong roda kendaraan atau presentasi kualitas campuran jelek.

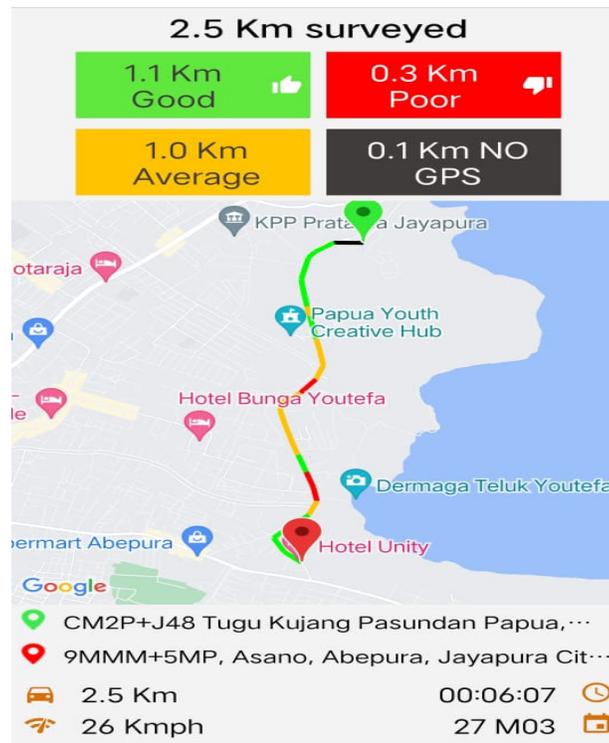
Gambar.2. Pengukuran IRI dari arah Jayapura ke Pasar Youtefa

Dari hasil pengukuran yang ditunjukkan dari gambar diatas dari total 2,5 km panjang jalan yang di analisa menunjukkan bahwa 1,1 km jalan yang dilalui dalam kondisi baik, 1,1 km mengalami kerusakan sedang, dan 0,3 km mengalami kerusakan berat, dan untuk arah sebaliknya dapat dilihat dari gambar berikut :

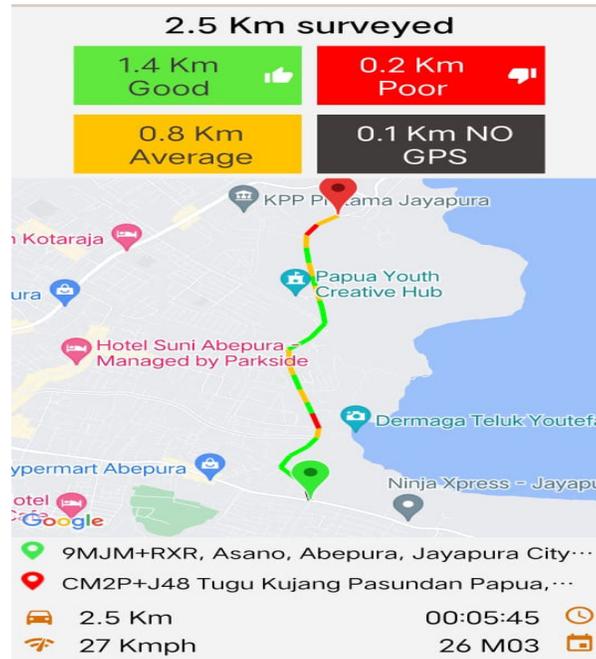
Gambar.3. Pengukuran IRI dari arah Pasar Youtefa ke arah kota Jayapura

Dari hasil pengukuran yang ditunjukkan dari gambar diatas dari total 2,5 km panjang jalan yang di analisa menunjukkan bahwa 1,4 km jalan yang dilalui dalam kondisi baik, 0,9 km mengalami kerusakan sedang, dan 0,2 km mengalami kerusakan berat.
